原子力発電所の再稼働を支援する 自然災害評価技術

電力中央研究所

研究報告会2023
2023年11月16日

原子力発電所の断層活動性評価手法の高精度化

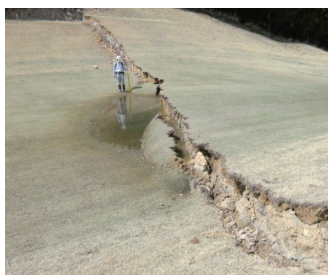
2011年福島県浜通りの地震 (M7) に伴う地表地震断層 (湯ノ岳断層) の出現

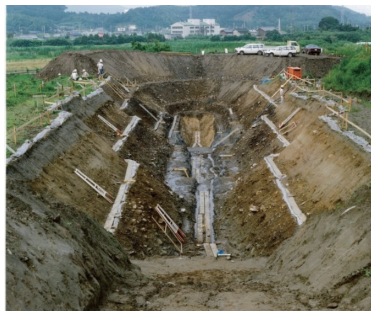
トレンチ調査の例

1945年三河地震時に活動した深溝断層トレンチ調査

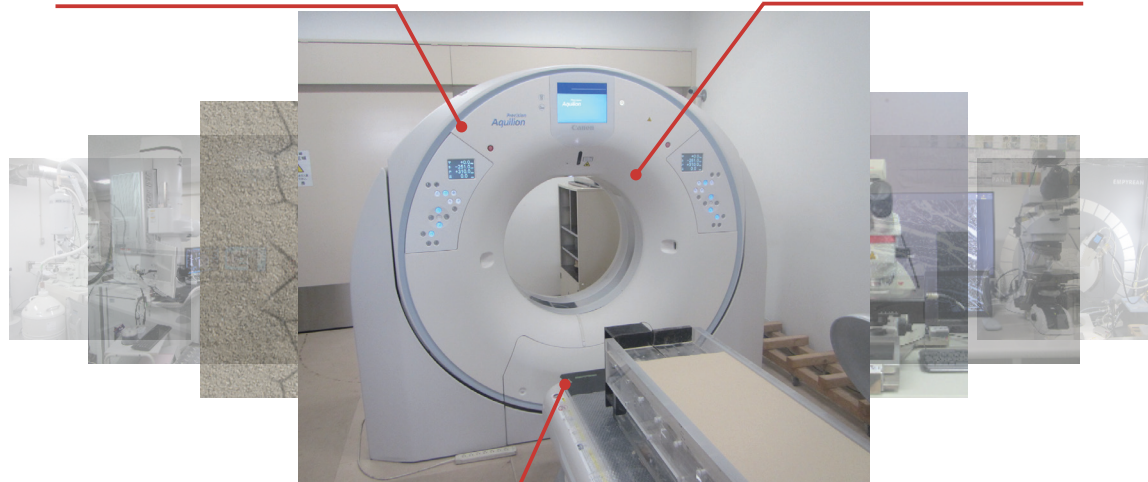
② ヘリカルX線CTを用いて最新断層面を3次元的に認定

10^{-6} ~ 10^{-2} スケール (マイクロメートル~センチメートル)

最大撮影領域径 : 50cm

空間分解能 : 0.15mm

②ヘリカルX線CTを用いて最新断層面を3次元的に認定

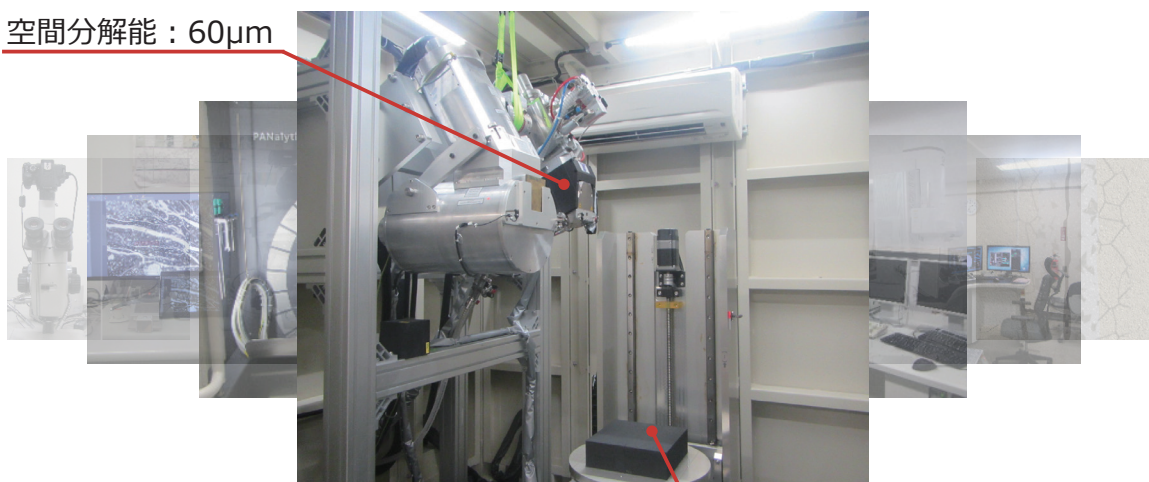
⑥ マイクロフォーカスX線CTによる 最新断層面沿いの3次元変形構造の詳細観察 10⁻⁶~10⁻³スケール (マイクロメートル~ミリメートル)

空間分解能 : 60 μ m

最大撮影領域径 : 61mm

⑥マイクロフォーカスX線CTによる最新断層面沿いの3次元変形構造の詳細観察

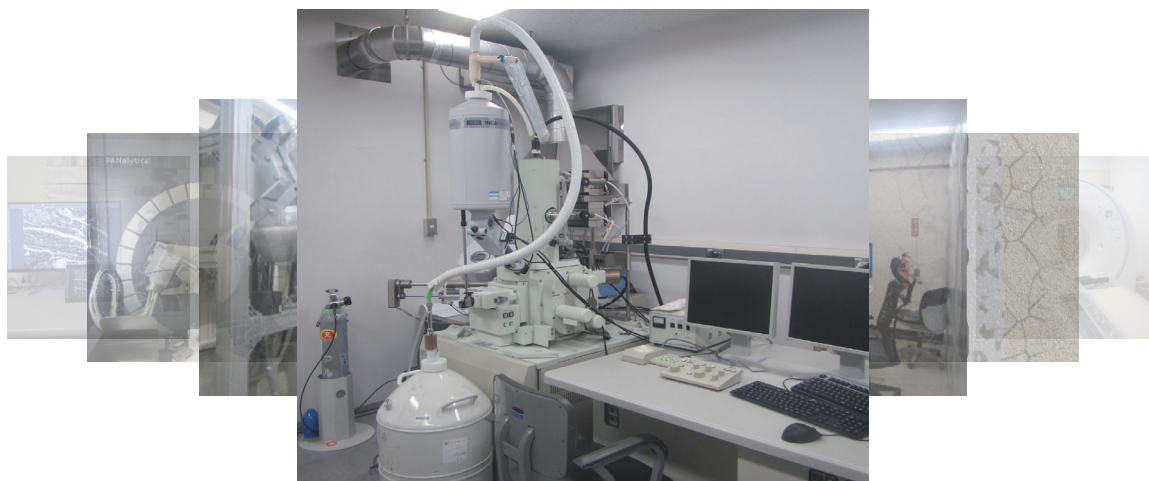
- ⑦ **電子顕微鏡により最新断層面沿いの**
鉱物の破壊・変形の有無を詳細に認定
10⁻⁹~10⁻⁶スケール (ナノメートル~マイクロメートル)

走査型電子顕微鏡

⑦電子顕微鏡により最新断層面沿いの鉱物の破壊・変形の有無を詳細に認定
