DEN-CHU-KEN

Central Research Institute of Electric Power Industry

送電設備の雪害対策研究の現況

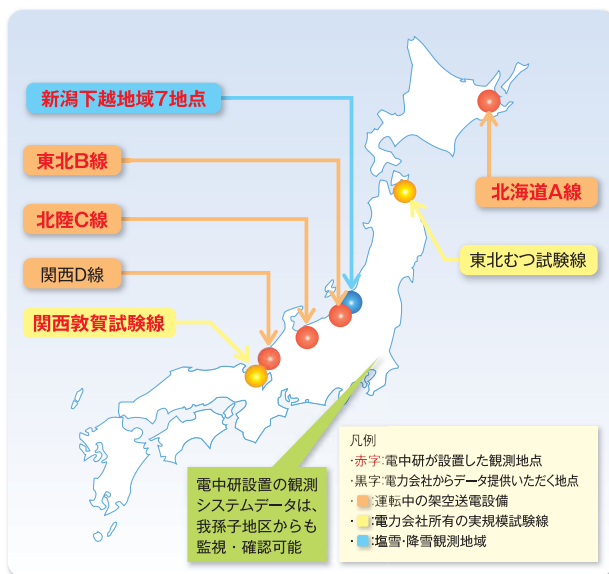
図2-2 観測機器の概要

新潟下越地域では、平成20年度冬季より海岸からの距離が異なる新潟、新津、五泉の3地点で、大気中・降雪中の海塩濃度と降雪導電率(図2-2(b))を測定し、さらに4地点で降雪導電率測定を行って、海塩が内陸まで輸送される気象条件やメカニズムの解明を図っている。また、東北B線ではサンプルがいしを用いた着雪観測や着雪がいしの絶縁特性計測も実施している。

北海道A線では、平成20年度冬季より風向・風速、気温、気圧等の気象条件や電線張力を測定しており、これに加えて、赤外線発光ターゲット（図2-2(a)）を電線に取付け、降雪中や夜間でも電線の動揺をネットワークカメラで捉えることができる。

関西敦賀試験線では、平成21年度冬季より標準スペーサ設置電線とルーズスペーサ設置電線を設けて、4導体送電線のギャロッピングに対するルーズスペーサの効果について、標準スペーサと比較検証している。また、電線に設置したスペーサの中に小型カメラを組込み(図2-2(c))、着氷雪形状も間近で撮影している。

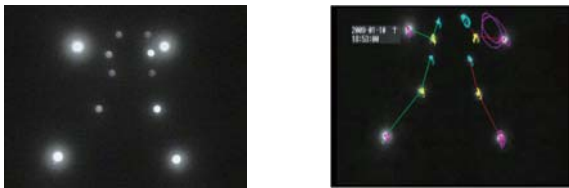
図3-3 北海道A線におけるギャロッピング時の電線軌跡の観測例

現在、単導体電線の北海道A線、4導体の実規模送電線の関西敦賀試験線において、電線および鉄塔にセンサー類を配置したフィールド観測を実施している。各線路では、人工的に電線を加振することにより、その基本的な振動特性を事前に把握している。その上で、電線上に取付けた発光ターゲットを鉄塔上のカメラによりビデオ撮影し、その画像をトレースする方法(図3-3)、張力計により電線に作用する力を測る方法、あるいは電線に取付けたセンサーにより動揺振幅を計測する方法などにより、ギャロッピング時に電線が動揺する様子や張力の変化を定量的なデータとして蓄積しつつある。

電線上の赤外線発光ターゲットは、電線からの誘導起電力により発光する

発光状態のターゲットの撮影例(左)
これを画像トレースし、電線変位を定量化した例(右)

電線全体の動き(左)と電線への着雪(右)の画像データ

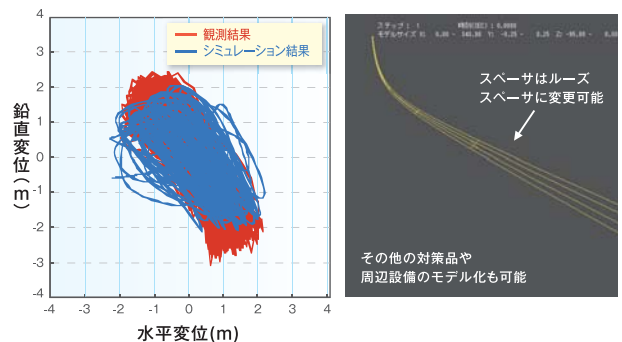
図3-5 CAFSSによる実現象のシミュレーション例
(左:観測と解析結果の比較、右:解析モデル)

現在、ギャロッピング現象の解明と対策検討のための数値シミュレーションツールCAFSS⁽¹⁾を順次改良している。CAFSSは、あらゆる架線形態の送電線路について、がいし、ジャンパー線、および各種対策品を含め、様々な風速、着氷雪状態などの外力条件下で、ギャロッピングの応答を解析することが可能である(図3-5)。特に、相間スペーサやルーズスペーサに代表されるギャロッピングの対策品の有無を任意に設定できるため、CAFSSを用いて、対策品の効果の検証、評価、および取付け位置や個数の最適化検討を進めている。また、CAFSSを用いて優先的に対策すべきギャロッピングしやすい架線形態を明らかにするとともに、観測が困難なギャロッピングの発生条件やその発達過程の解明を進めている。

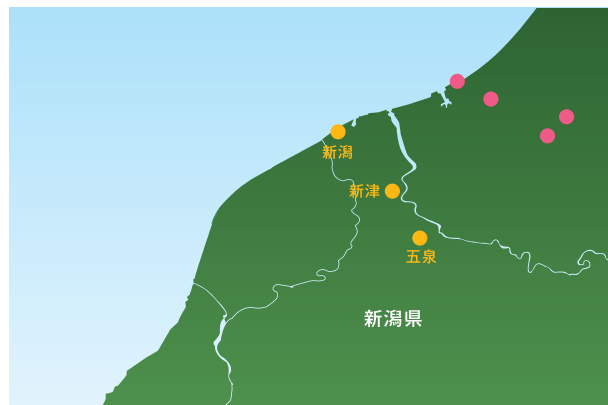
図4-2 新潟下越地域における観測ネットワーク
(●重点観測地点、●一般観測地点)

この観測ネットワークは、図4-2に示すとおり7つの観測地点からなる。このうち北側の4地点を一般観測地点とし、導電率モニターによる降雪導電率の連続観測を実施している。また、南側の3地点を重点観測地点として、降雪導電率の連続観測とともに、6時間ごとに降雪試料および大気中粒子状物質試料の採取を行っている。これらの採取した試料の分析結果から、降雪および大気中の海塩濃度の空間的・時間的な変動を詳細に把握することが可能となった。

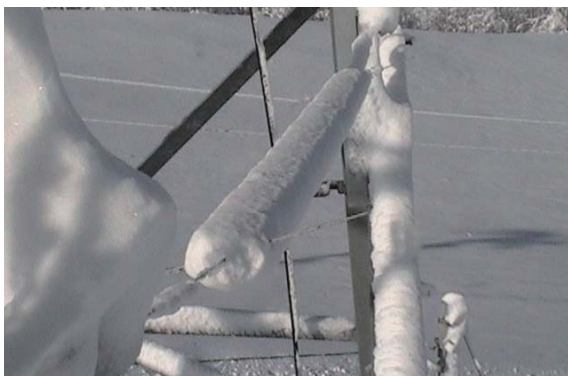
ワイヤ支持式着雪サンブラの概要

北海道A線内に設置したワイヤ支持式着雪サンブラ(降雪前)

降雪後に筒雪が形成されている状態

一見すると、少し形が変わった“物干し竿”が何かに見えますが、架空送電線に降り積もる雪を観測するための装置(着雪サンブラ)です。左下の写真では、円筒状に筒雪が形成されている様子がわかります。

当所は、これらの課題を解決しつつ、できるだけ簡素な支持機構の着雪サンブラとして、ワイヤ支持式の着雪サンブラを新たに開発しました。ワイヤ支持式着雪サンブラは、細いワイヤの一端を短い模擬電線の両端中心軸上に、もう一端を架台に固定して、やや弛度を持たせて模擬電線を支持します。この機構は、ワイヤ自体のねじり剛性を利用して、筒雪形成時の実径間電線と同様の電線のねじれを模擬するため、

- 1) 着雪による偏心モーメントに追従して電線が滑らかにねじれる、
- 2) 支持機構が簡素で製作が容易、
- 3) 支持ワイヤの長さ・太さによって、ねじり剛性を自在に調整可能、
- 4) 電線を軸方向から観察する際に視線を障害する機構が無く、着雪形状撮影が容易
